विमानों के ब्लैक बॉक्स क्या हैं?

बिमल श्रीवास्तव

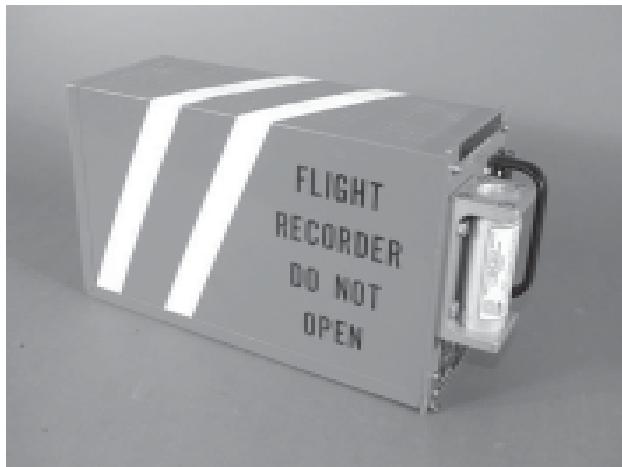
वास्तव में प्रत्येक विमान में एक नहीं बल्कि दो ब्लैक बॉक्स होते हैं, जो बाहर से देखने में बिलकुल एक जैसे

दिखते हैं किन्तु उनके कार्य एक-दूसरे से एकदम अलग-अलग होते हैं।

ये दोनों ब्लैक बॉक्स क्रमशः फ्लाइट डैटा रिकार्डर (एफ.डी.आर.) तथा कॉकपिट वाइस रिकार्डर (सी.वी.आर.) कहलाते हैं। जहाँ एफ.डी.आर. विमान के उड़ान सम्बंधी आंकड़े

एफ.डी.आर. तथा सी.वी.आर. बाहर से देखने पर आकार तथा भार आदि में बिलकुल एक जैसे लगते हैं किन्तु वास्तव में ये बिलकुल भिन्न-भिन्न उपकरण हैं। इनकी अंदरुनी बनावट व कार्य प्रणाली एक-दूसरे से बिलकुल अलग-अलग होती हैं।

ब्लैक बॉक्स सामान्यतः आयताकार होते हैं, जिनकी लम्बाई 30 से.मी., चौड़ाई 20 से.मी. तथा ऊँचाई 13 से.मी. होती है और भार लगभग 10 किलोग्राम होता है।

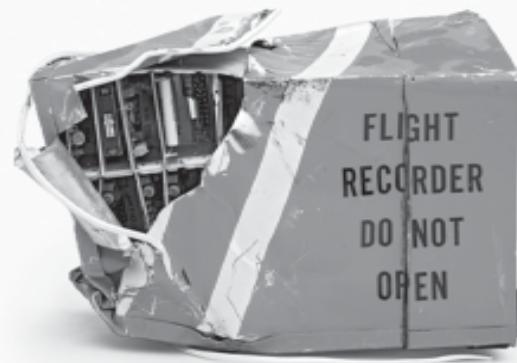
सी.वी.आर. विमान के यानकक्ष (कॉकपिट) में कर्मी दल के सदस्यों की आपस की बातचीत तथा रेडियो पर किए गए वार्तालाप को रिकार्ड करता है। यह केवल मानवीय आवाज ही नहीं बल्कि अन्य ध्वनियां

भी, जैसे इंजिनों का शोर, चेतावनी की घंटियां, बज़र, खतरे के संकेत, स्विचों की आवाज़ें, तथा बज़र की आवाज़ें, यान कक्ष के द्वार के खुलने बंद होने की आवाज़ें, तथा अन्य प्रकार का शोर-शराबा आदि भी रिकार्ड करता रहता है।

वास्तव में सी.वी.आर. काफी कुछ एक घरेलू टेप रिकार्डर जैसा ही होता है। अन्तर सिर्फ यह होता है कि यह अत्यंत सुदृढ़ ढांचे में सुरक्षित होता है। सी.वी.आर. के टेप की अवधि आधे घन्टे की होती है। आधे घन्टे के बाद पुरानी रिकार्डिंग मिटती जाती है तथा नई रिकार्डिंग स्वतः होती जाती है। इस प्रकार किसी भी समय सी.वी.आर. को खोला जाए तो उसमें केवल पिछले आधे घन्टे की रिकार्डिंग मिलेगी। सी.वी.आर. विमान के इंजिनों से चलने की शक्ति प्राप्त करता है और इंजिनों के बन्द होने पर कार्य करना बन्द कर देता है।
